L'électrolyse sélective DALIC au service d'un grand chantier naval français

Vendredi 10 septembre 2021 – Nous avons été contacté par un chantier naval du Sud de la France. Celui-ci rencontre des problématiques de rayures sur un arbre de transmission du navire de croisière « l'Island Princess » sous pavillon des Bermudes.

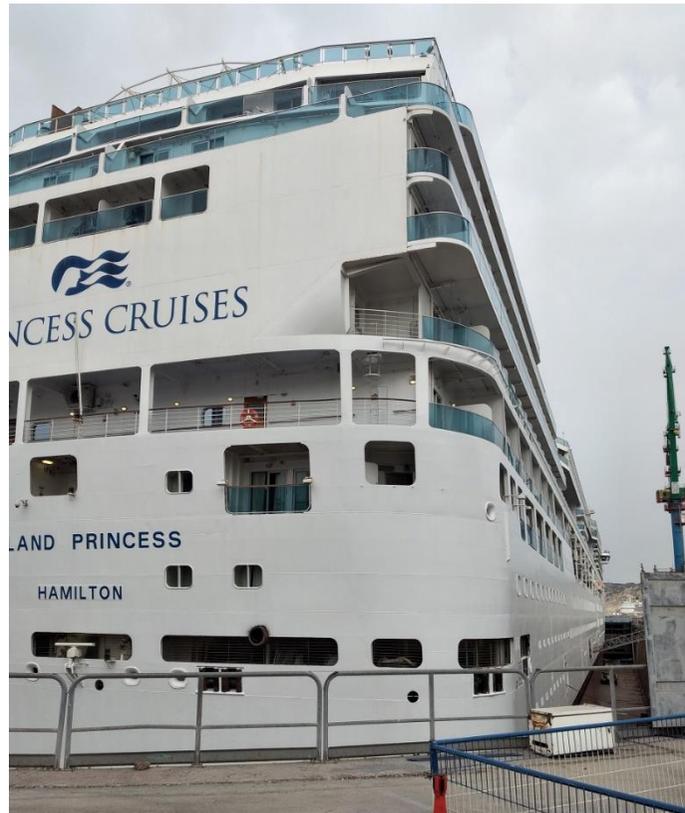
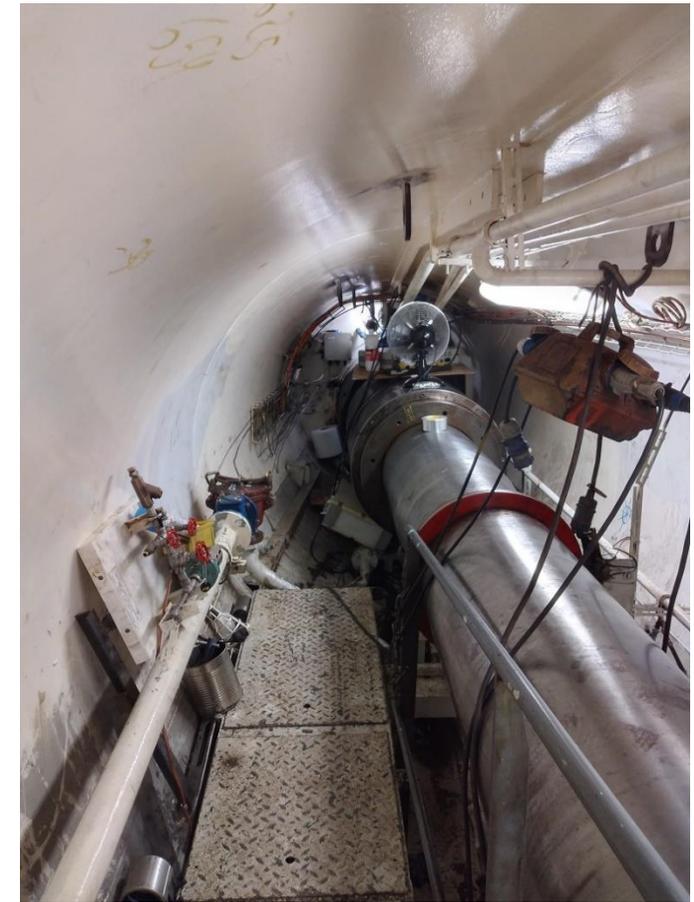
Lieu de l'intervention

La réparation doit être effectuée dans un endroit confiné et difficile d'accès (photo ci-dessus). La métallisation sélective DALIC nécessite peu de matériel et de consommables ce qui est un avantage considérable pour ce type d'intervention. Le technicien dispose de tous les EPI (gants, masque, chaussures de sécurité, casque) afin de garantir sa sécurité.

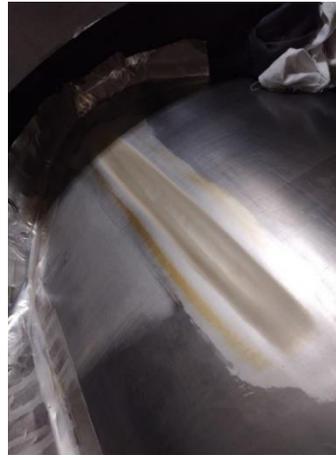
Étape préliminaire

- Type de pièce : arbre de propulsion
- Zones à traiter : 2 rayures longitudinales

1. Longueur 200 mm / largeur 10 mm / profondeur 500 µm

2. Longueur 10 mm / largeur 5 mm / profondeur 400 µm

L'électrolyse sélective nécessite plusieurs étapes avant le dépôt final (évasement du défaut, dégraissage, activation, sous-couche pour rendre le dépôt final adhérent).

L'étape de masquage (mise en place de scotch) est également importante afin de délimiter la zone de traitement et permettre la récupération des solutions chimiques dans un récipient. La collecte des déchets chimiques est prise en charge par le technicien en fin de chantier.
