L'électrolyse sélective DALIC au service d'un grand chantier naval français

Vendredi 10 septembre 2021 – Nous avons été contacté par un chantier naval du Sud de la France. Celui-ci rencontre des problématiques de rayures sur un arbre de transmission du navire de croisière « l'Island Princess » sous pavillon des Bermudes.

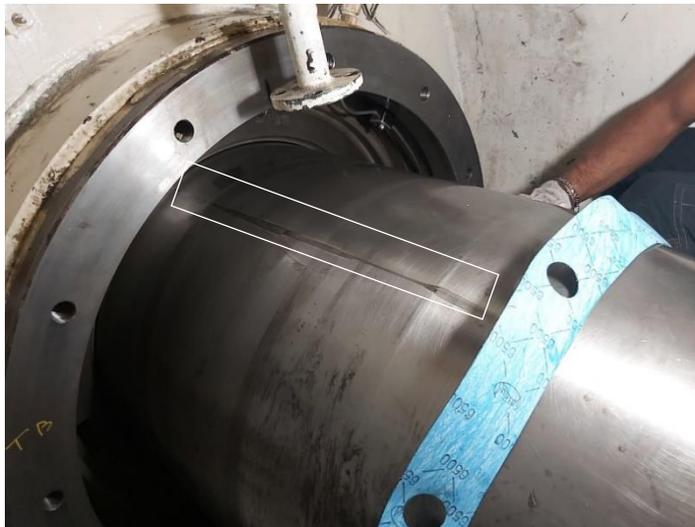
Ce défaut entraîne une avarie mécanique et nécessite une réparation dans les plus brefs délais. En effet, cette anomalie bloque la libération de l'Island Princess et donc la maintenance d'autres bateaux. L'arbre est difficilement démontable, une intervention sur site est nécessaire.

- Type de pièce : arbre de propulsion
- Zones à traiter : 2 rayures longitudinales

1. Longueur 200 mm / largeur 10 mm / profondeur 500 µm

2. Longueur 10 mm / largeur 5 mm / profondeur 400 µm

- Matière de base : acier
- Besoin fonctionnel : rechargement et remise en géométrie

Lors de cette réparation, nous avons opté pour un dépôt électrochimique d'Argent avec une finition de Nickel. Un ajustage manuel est nécessaire à la suite du dépôt afin de restaurer le diamètre initial.
